# INFORME DE SITIO ARQUEOLÓGICO PETROGLIFOS LA HIGUERA - PALOMA.

El presente informe está basado en una visita de inspección realizada al sector La Higuera- Paloma el día 18 de Marzo de 2010. En esta visita participaron Gabriela Alt y Guillermo Villar, funcionarios del Museo del Limarí, y Jorge Cárdenas, jefe de obra de la empresa Ingeniería en Construcciones Camarico Ltda.

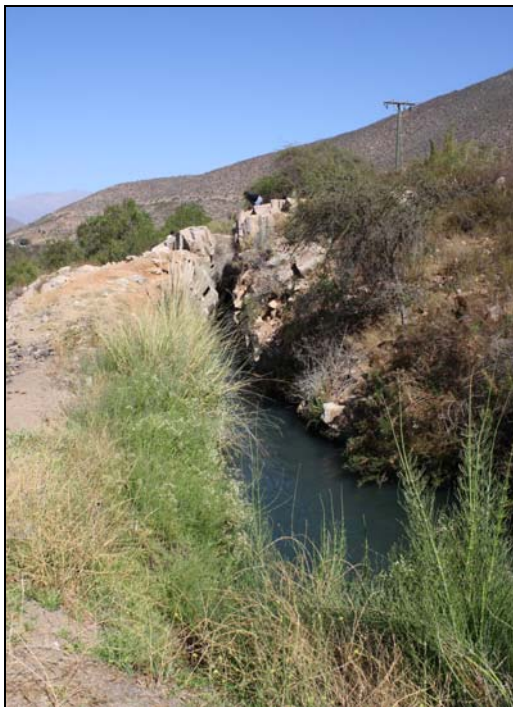
Es importante destacar que los bloques pétreos se encuentran en el mismo sector, pero separados por el canal Camarico con 1,5 mt. de ancho.

Bloques con petroglifos en ambos costados del canal Camarico.

- Considerando la complicada ubicación de estos petroglifos se debe proceder con cautela, asegurando una solución técnica que permita compatibilizar los arreglos del canal Camarico con el resguardo del sitio arqueológico, una de estas opciones sería entubar el canal en este sector trabajando con los bloques en su misma ubicación, lo que requeriría una supervisión constante de un experto en conservación o arqueólogo para garantizar el resguardo de los petroglifos y evitar maniobras riesgosas que pudiesen dañarlos.

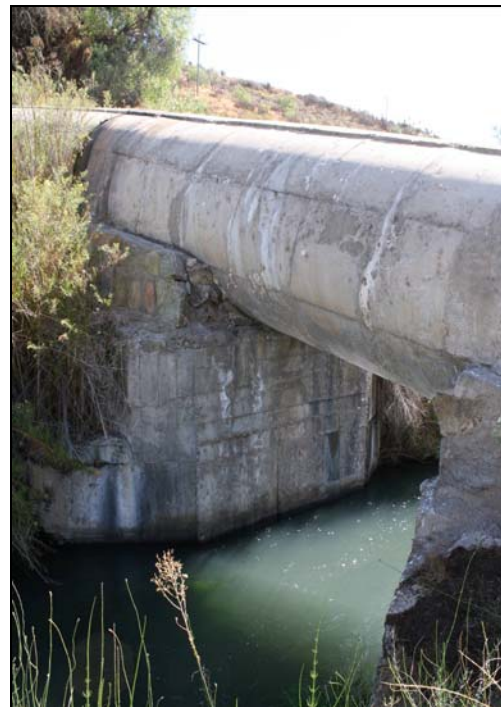
Ducto de concreto cercano al sitio.

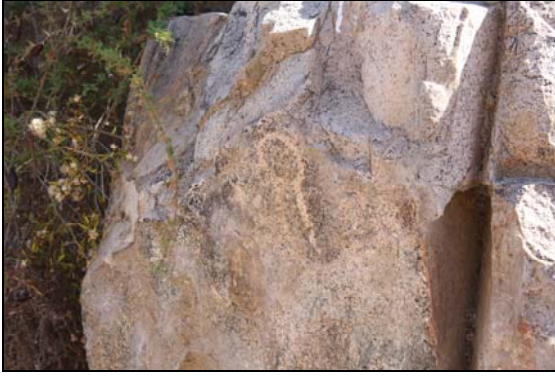
Bloque 1.

Bloque	Cantidad de Paneles	Descripción
Nº 1	1	Panel 1: figura aislada, corresponde a un círculo con apéndice.
Nº 2	6	Panel 1: multi-figurativo, geométrico y abstracto.
		Panel 2: multi-figurativo, son 3 círculos, un círculo con punto central, otro círculo con figura geométrica central y otro con línea curva adyacente.
		Panel 3: multi-figurativo, formas geométricas.
		Panel 4: multi-figurativo, círculos con apéndice.
		Panel 5: figura geométrica aislada.
		Panel 6: figura geométrica aislada.
Nº 3	1	Panel 1: multi-figurativo, formas geométricas y círculos con apéndice.
Nº 4	2	Panel 1: multi-figurativo, formas geométricas y círculos con apéndice.
		Panel 2: multi-figurativo, dos formas geométricas una es un línea curva serpenteante y un círculo similar a "SO".
Nº 5	1	Panel 1: figura geométrica aislada.
Nº 6	1	Panel 1: figura geométrica aislada.
Nº 7	1	Panel 1: multi-figurativo, con formas geométricas y círculos con apéndice.

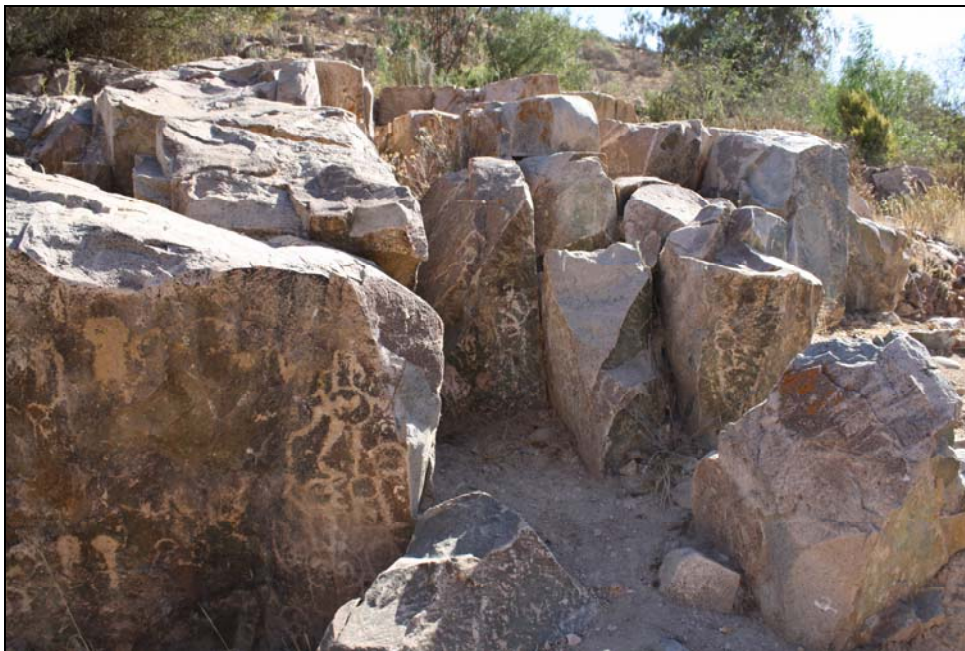
- Bloques 1, 2 y 3 se ubican al lado Sur del canal Camarico, hacia la parte alta del cerro.
- Bloques 4, 5, 6, 7 y 8 se ubican al lado Norte del canal Camarico, los bloques 7 y 8 se ubican al Norte del sendero peatonal.

Vista General de los bloques 4, 5 y 6.

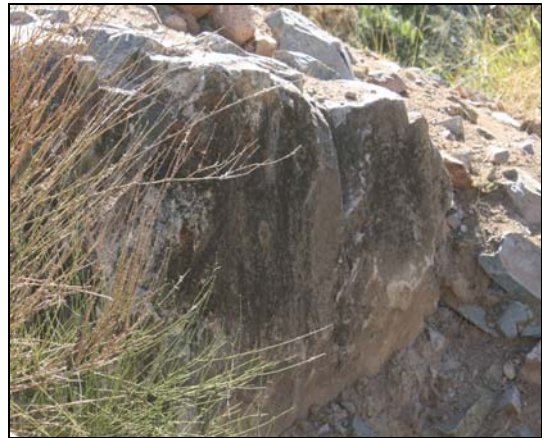
Bloque 8.

Nº 8	1	Panel 1: figura circular aislada.

3.5. Estado de conservación: los bloques han sido intervenidos con anterioridad cuando se excavó el canal Camarico, algunos bloques muestran evidencias de intervención en sectores alejados de los petroglifos donde se observan fracturas y faltantes, las superficies se encuentran erosionadas y con líquenes de varios tipos que impiden visualizar con claridad el bloque N°8 y otros sectores.
